В соответствии с техническим заданием завода изготовителя были проконтролированы колесные рамы железнодорожного транспорта.

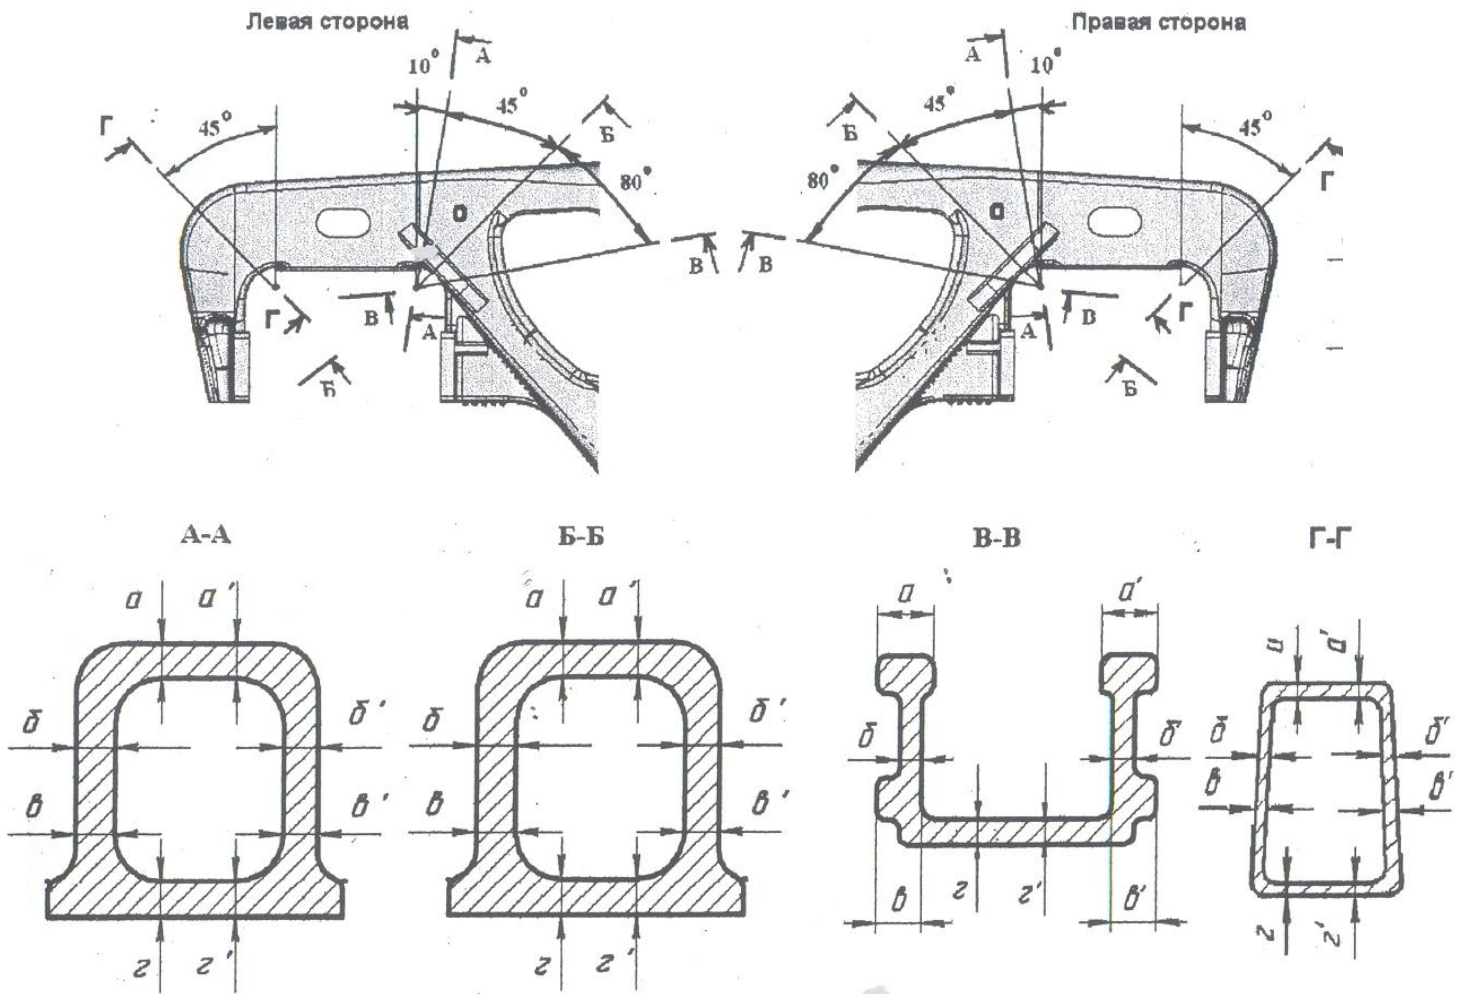
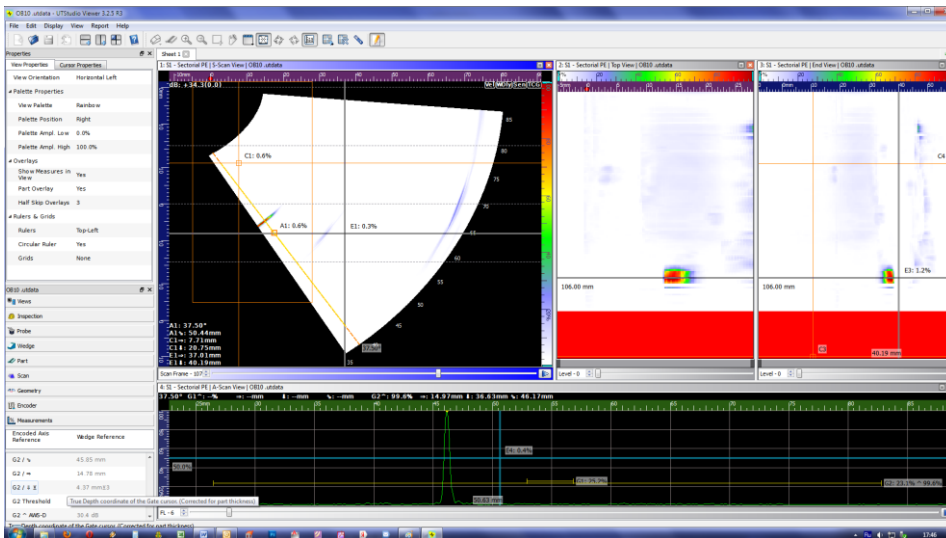
По результатам контроля ультразвуковой системой **Harfang VEO** был выявлен протяженный дефект в виде трещины. Данный дефект не совместим с безопасной эксплуатацией транспорта.
