НЕКОТОРЫЕ АСПЕКТЫ РУЧНОГО УЛЬТРАЗВУКОВОГО КОНТРОЛЯ ГАЗОПРОВОДОВ С ИСПОЛЬЗОВАНИЕМ ДЕФЕКТОСКОПА X-32 НА ФАЗИРОВАННЫХ РЕШЕТКАХ

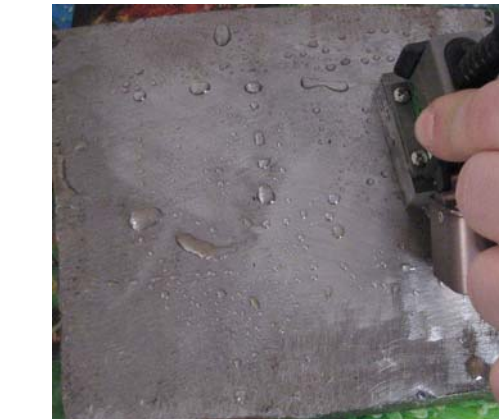
Рис. 1. Первый объект контроля. Фрагмент стальной трубы толщиной 18 мм с характерной ликвационной зоной в основном металле.

В одном из образцов (рис. 1), который представляет фрагмент трубопровода толщиной 18 мм, имеется характерная ликвационная зона в основном металле.

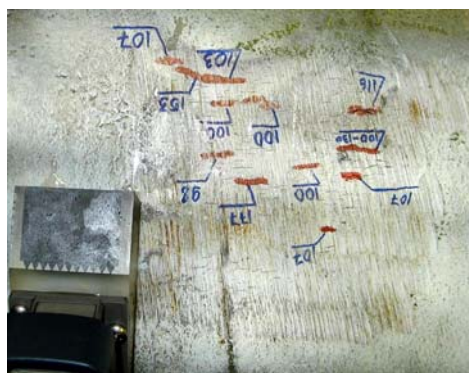
Рис.2. Второй объект контроля. Фрагмент стальной трубы толщиной 14мм. На поверхности видны области поверхностного стресс-коррозионного растрескивания

Для определения способности применяемого метода выявлять поверхностные дефекты был выбран фрагмент

магистрального трубопровода, имеющий область с поверхностными трещинами небольшой глубины, образовавшимися в результате

коррозионного растрескивания под напряжением (рис. 2).

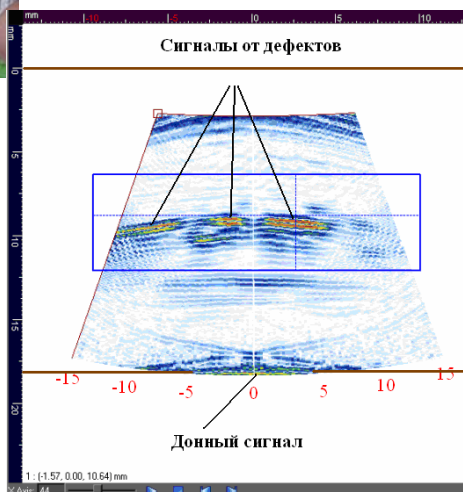
Рис. 4. Представление результатов сканирования дефектного участка стальной трубы. S-скан с наложенным контуром стенки трубы.

Дефектоскопия первого образца проводилась 32-элементным преобразователем с рабочей частотой 7.5 МГц со съемной прямой призмой. На рис. 4,5 приведены три вида на объект контроля: S-скан (секторное сканирование), вид сверху и вид сбоку, полученные путем однократного линейного сканирования датчика по поверхности образца в секторе электронного сканирования луча 30° (от -15° до +15°). По совокупности сформированных изображений возможно определить размеры и характер дефектов. Обнаруженные несплошности - плоскопараллельные отражатели (неметаллические включения) внутри металла трубы. Важной характеристикой любого дефекта, является его эквивалентная площадь, которую можно поставить в некоторую зависимость с эффективной отражающей поверхностью. Т.к. дефекты плоскопараллельные, то ее можно определить по виду сверху (рис. 5). Кроме того, использование кодировщи-

ка положения позволило определить протяженность несплошностей во всех направлениях и их координаты. Таким образом, проведя контроль, были обнаружены несплошности

эквивалентной площадью от 3 мм² до 70мм² на глубине залегания от 8мм до 10,5мм.

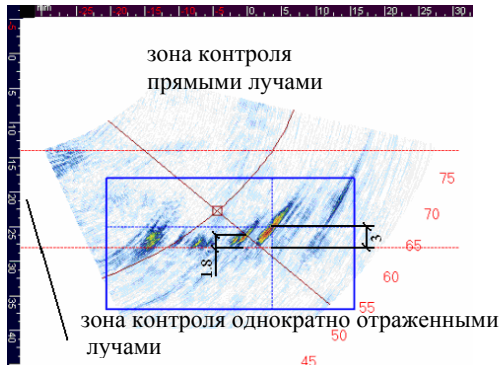
Рис. 6. Представление результатов сканирования дефектного участка стальной трубы (образец 2): S-скан с наложенным контуром стенки контрольного образца.

Сигналы, полученные при контроле второго фрагмента трубы, приведены на рис. 6,7. Контроль проводился 32-элементным преобразователем на 5 МГц со съемной наклонной призмой 35°. Области дефектов носят характер стресс-коррозионного растрескивания на внешней поверхности трубы, что подтверждено визуальным контролем (рис. 2). В связи с компактным расположением скопления поверхностных трещин, для определения их глубины использовалась схема сканирования однократно отраженным лучом. Пример определения размеров дефектов приведен на рис. 6,7. Во втором образце были выявлены трещины глубиной от 1мм до 3мм и протяженностью от 2,5мм до 13мм.

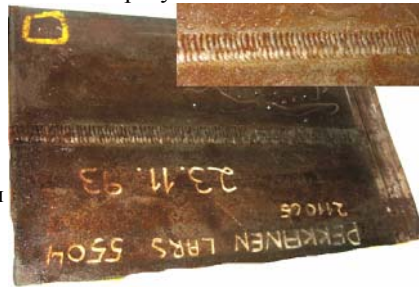
Рис. 8. 3 образец - фрагмент трубопровода с дефектным стыковым сварным соединением.

Также была проведена дефектоскопия фрагмента трубопровода с дефектным стыковым сварным соединением (рис. 8) толщиной 16 мм. Контроль проводился 32-элементным преобразователем на 5МГц со съемной наклонной призмой 35°. Применялась схема одновременного сканирования на прямом и однократно отраженном луче, что обеспечивалось электронным сканированием луча и исключало перемещение преобразователя поперек шва. Средняя скорость сканирования составила ~15 мм/сек при перемещении преобразователя вдоль оси шва. При этом полученные данные позволили определить параметры и координаты дефектов, находящихся в сварном соединении. На рис. 9 приведен кумулятивный вид S-сканов по всей длине шва. На виде сверху и

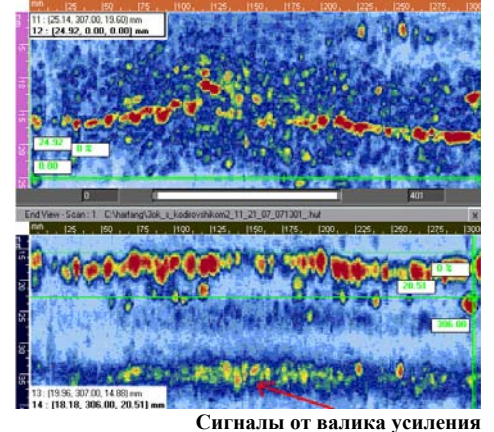
Рис. 10 Представление результатов сканирования дефектного участка сварного шва стальной трубы (образец 3): На дефектограммах (вид сверху и вид сбоку) - отображены сигналы от корня шва и валика усиления.

виде сбоку четко видна прорисовывающаяся геометрия и границы шва на всем протяжении сканирования (рис. 10). Несплошности, обнаруженные в сварном шве 3-го образца – 2 непровара высотой и длиной соответственно 2мм×5мм, и 6мм×15мм. Выявленные непровары имеют плоскостной характер и ориентированы преимущественно вдоль разделки кромок и могут быть квалифицированы как несплавления. В корне шва выявлено несколько дефектов объемного типа до 1,5 мм высотой и протяженностью до 7 мм.
