Контроль расслоений в результате наводороживания, используя дефектоскоп на фазированной решетке X-32.

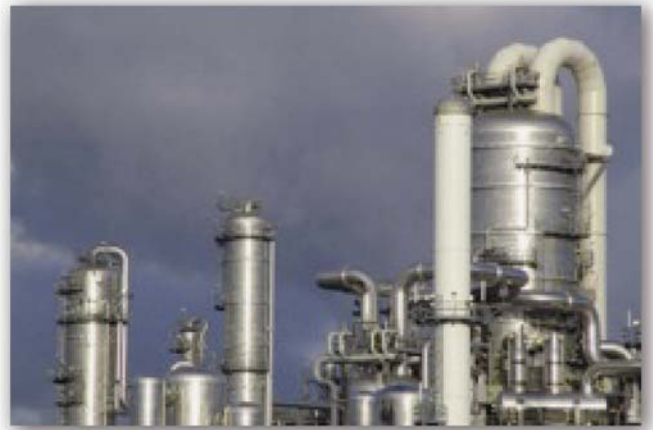
Расслоения, возникающие в процессе наводороживания это хорошо известный тип дефекта, появляющийся в объектах, выполненных как правило из высокопрочных сталей в результате попадания атомов водорода в микроскопические трещины объекта. Попавшие в структуру материала атомы водорода могут создавать локальные участки повышенного давления, что приводит к образованию расслоений. Данный тип дефектов часто встречается на объектах химической и нефтехимической промышленности.

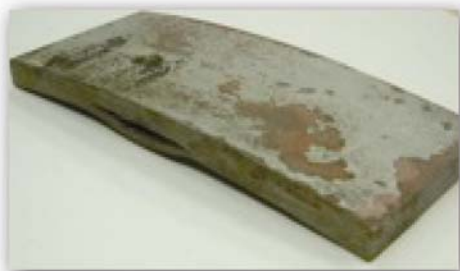
Проанализировав L-скан можно четко увидеть расслоения в объекте. Они находятся на глубине между 1,1 мм и 1,5 мм с раскрытием около 0,08 мм. Использование курсоров позволяет легко и корректно определить их размеры и координаты расслоения.
