Использование ультразвукового дефектоскопа X-32 на фазированных решётках для идентификации дефектов на подводном переходе РУП "Гомельтранснефть Дружба".

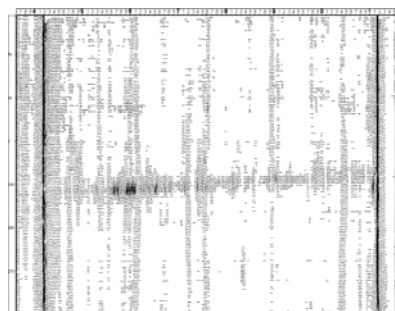
Рис.1. Данные ультразвукового обследования

Для сравнения представлены результаты, контроля одной дефектной секции нефтепровода диагностическими приборами: на рисунке 1 полученные с помощью ультразвукового диагностического прибора, а на рисунке 2 данные магнитного прибора с продольным намагничиванием (MFL)

Сделать вывод о наличии дефекта, а тем более определить какие либо размеры, основываясь только на этих данных невозможно. Только используя магнитный прибор с поперечным намагничиванием стенки трубы (рис.3) можно выявить продольно ориентированные дефекты в продольном шве.

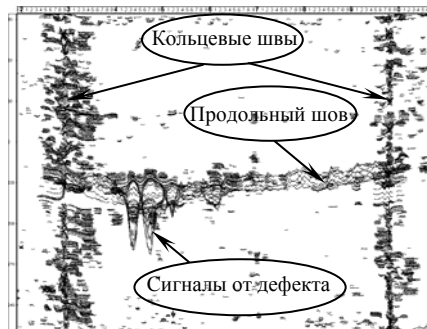
Рис.3. Данные магнитного обследования с поперечным намагничиванием (TFI)

При проведении плановой диагностики участка нефтепровода Ду 630 мм., с толщиной стенки 9 мм., выполненного из стали 17ГС, были выявлены дефекты в продольном сварном шве (рис.3) в русловой части подводного перехода через р. Горынь. При этом в отчете, предоставленном по результатам пропуска диагностического прибора, была определена только длина дефекта, т.е. сделать вывод о степени опасности выявленного дефекта было невозможно.

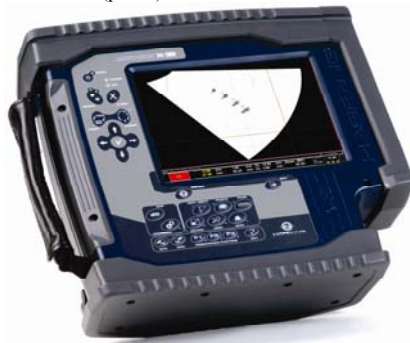
Рис.4. Дефектоскоп X-32

Для определения размеров, типа и степени опасности дефекта было решено провести дополнительное дефектоскопическое обследование дефекта с помощью дефектоскопа на фазированных решетках X-32 (рис.4).

Данный дефектоскоп, за два года эксплуатации на предприятии, зарекомендовал себя как надёжный прибор, позволяющий проводить контроль с высокой достоверностью и производительностью, определять координаты и размеры несплошностей, что в свою очередь, позволяет получать максимально полную информацию о дефекте.

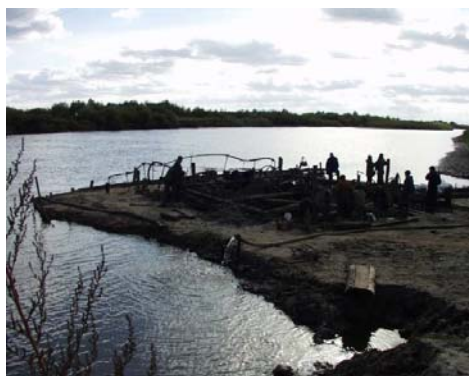
Рис.5. Намыв грунта по периметру котлована

Необходимо отметить, что выполнение ремонтных работ в пойменной части реки крайне проблематично из-за опасности резкого изменения уровня воды в реке в случае дождя. В месте дефекта был проведён дополнительный намыв грунта со стороны реки и выполнены все необходимые работы по обеспечению дополнительного контроля дефекта продольного шва (рис 5 и рис 6).

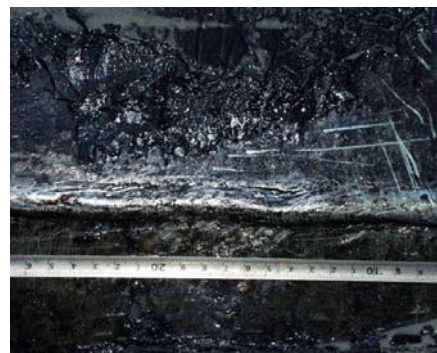
Рис.7. Внешний вид обнаруженного продольного шва

При визуальном контроле трубы (рис.7) были выявлены дефекты продольного шва: подрезы глубиной до 2 мм. и отклонение от прямолинейности сварного шва.

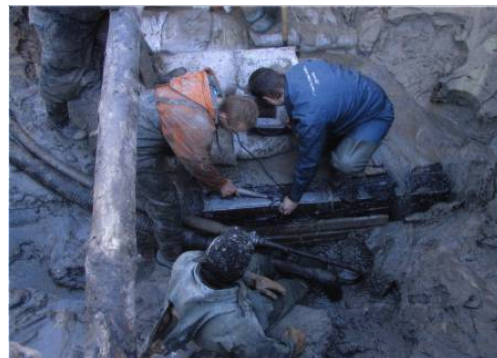
Рис.8. Дополнительный контроль шва с помощью X-32

Сложные гидрологические условия в месте проведения ремонтных работ не позволяли проводить детальный анализ с помощью дефектоскопа непосредственно в котловане (рис.8), поэтому было проведено сканирование дефектного участка сварного шва с записью всех А-сканов в память X-32, а анализ записанных данных был выполнен вне котлована.

При сканировании был применён преобразователь с фазированной решёткой из 32 элементов на частоту 7.5 МГц. Наличие в преобразователе 32 элементов позволяет визуализировать результаты контроля с высоким разрешением, программно управлять углом наклона УЗ пучка, изменять фокусное расстояние и размер фокусного пятна.

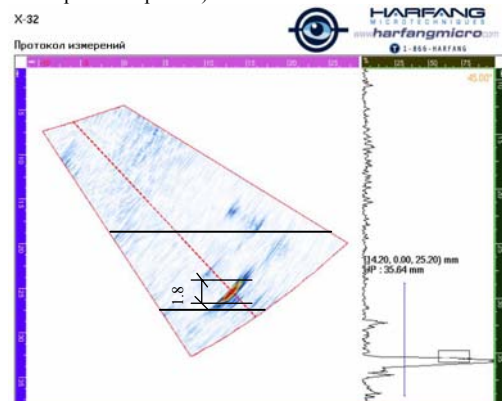
Ниже представлены результаты сканирования. На S-скане (рис. 9) видно, что максимальная амплитуда эхо-сигнала от дефекта зафиксирована при угле ввода 45°, дефект расположен по нижней кромке сварного шва, ультразвуковая глубина 25. мм., измеренная высота дефекта составляет 1.8 мм. (высота незаваренной кромки).

Рис.9. Представление результатов сканирования дефектного участка сварного шва, А-скан и соответствующий ему S-скан с наложенным контуром стенки трубы

Анализ записанных данных показал, что потеря металла составляет 20 % от толщины стенки трубы, длина дефекта составляет ≈ 150 мм. Согласно [1,2,3] данный дефект продольного шва является недопустимым и подлежит первоочередному ремонту.

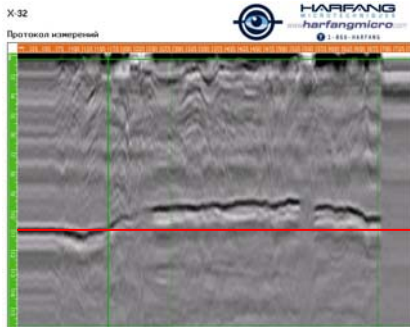
На В-скане (рис.10) представлен вид на сварной шов "в разрезе" по оси, где видно, что толщина сварного шва в месте дефекта составляет 11 мм. и менее. По В-скану можно сделать вывод, что в сварном шве отсутствует внутренний валик усиления, т.к. для трубы с толщиной стенки 9 мм., сваренной двухсторонней сваркой, толщина шва должна быть не менее 14 мм. Этот вывод, подтверждают и данные S-скана.

Рис.10. Представление результатов сканирования дефектного участка сварного шва, В-скан

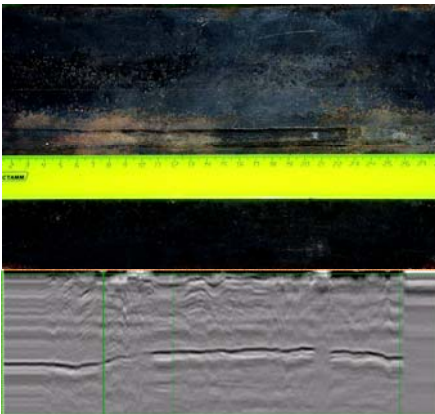
Для определения достоверности проведения контроля на рисунке 11 представлена фотография фрагмента трубы с дефектом сварного шва в виде отсутствия внутреннего валика усиления и соответствующий ей В-скан.

Рис.11. Фотография обнаруженного дефекта сварного шва с внутренней стороны трубы и соответствующий этому дефекту В-скан
