В соответствии с техническим заданием завода изготовителя были проконтролированы колесные рамы железнодорожного транспорта.

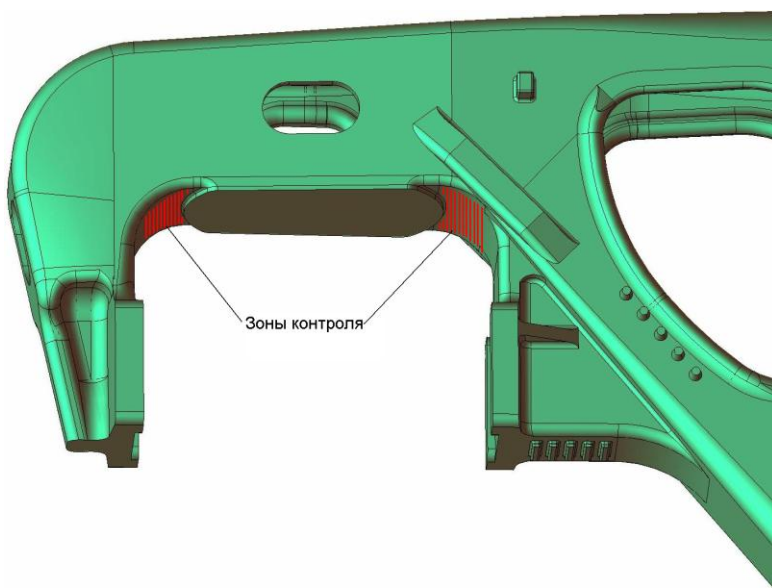
Объект контроля представляет собой литую деталь сложной геометрической формы из стали 20ГЛ. Термообработка детали – нормализация.
